## REMISE EN ETAT D'URGENCE D'UN RAFFINEUR

Papeterie, Royaume-Uni

Août 2000

Raffineur à disque

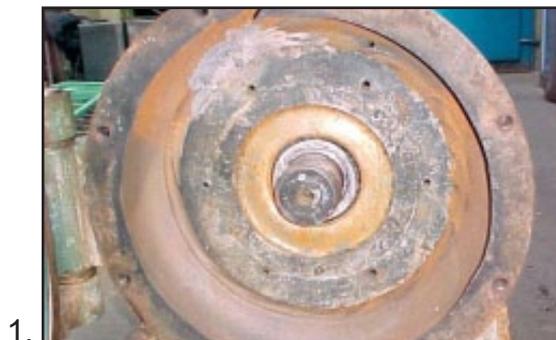
Une sévère érosion dans le corps du raffineur et le flasque a entraîné plusieurs perforations nécessitant une réparation.

1. Volute du raffineur avant l'application en 2000.
2. Reconstruction et revêtement en août 2000.
3. Après sept ans et une couche intermédiaire, elle est toujours en excellente condition. La zone de réparation se situait entre les deux taraudages des boulons (en partie supérieure).
4. Vue de près après l'application et d'une autre couche de Belzona 1321

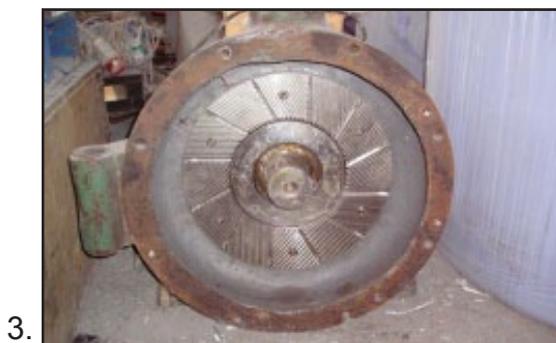
En 2004, le raffineur a été contrôlé et une couche supplémentaire de Belzona 1321 fut appliquée. En décembre 2007, il a été contrôlé une nouvelle fois et il fut découvert en excellente condition.
