## **BELZONA® CORRIGE UNE RAINURE DE CLAVETTE SURDIMENSIONNEE**

Usine de fabrication du papier, Etat de Washington, Etats-Unis

Rainure de clavette mécanique utilisée pour contrôler le chargement du bois.

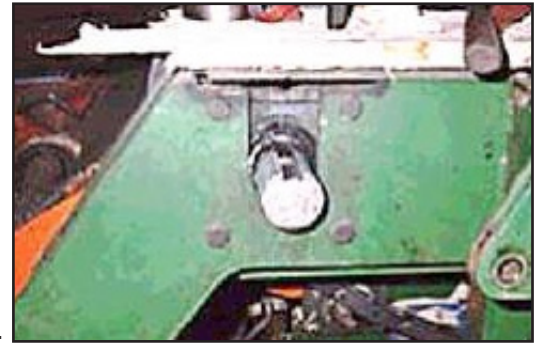
La rainure de clavette était fortement battue par le chargement cyclique. Du fait de la séquence «marche-arrêt» de la procédure, le logement de la rainure de clavette était devenu surdimensionné.

1. Vue de l'équipement avant l'application.
2. Rainure de clavette réparée.
3. Le matériau a durci ; l'équipement est prêt à être remis en service.
