ARBRES D'UN AGITATEUR REPARES AVEC BELZONA

Usine de transformation d'huile, Royaume-Uni

Arbre d'un agitateur en acier doux de 18 cm de diamètre

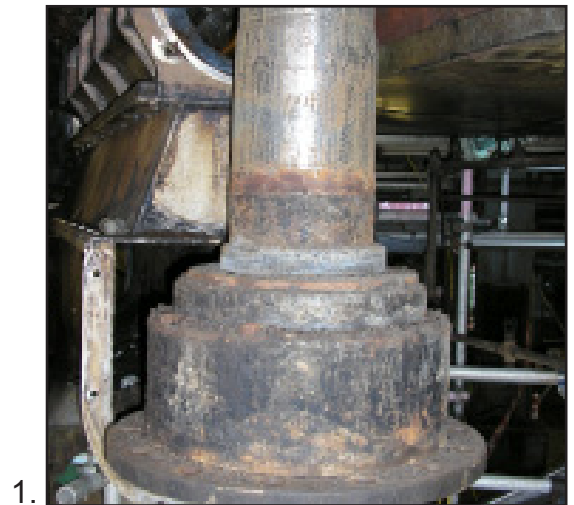
L'arbre principal d'un agitateur s'était usé au-dessous du presse-étoupe au cours des années passées, ajoutant près de 5 cm au diamètre initial sur une longueur de 53 cm de l'arbre.

1. L'arbre sur le site prouvant l'étendue des dommages
2. Moulage prêt pour l'application
3. Moulage en place après l'application du matériau
4. L'arbre terminé avec une légère fente nécessitant un polissage.
