BELZONA® ETANCHE DES FUITES D'ISOLATEUR

Centrale nucléaire, Canada

Isolateurs de lignes électriques

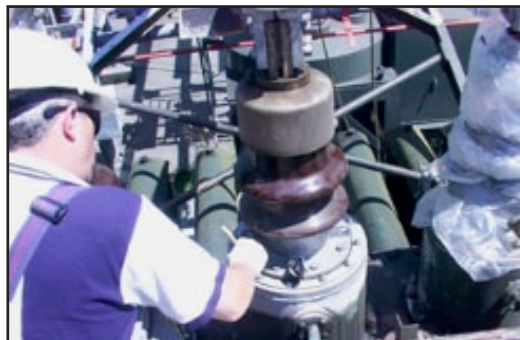
Joint des isolateurs érodé entraînant une fuite d'huile naissante.

1. Préparation de la surface en cours
2. Préparation de la surface par grenailage complétée
3. Application terminée

L'application a été réalisée selon la procédure Belzona GSS-3.
