BELZONA® RECONSTRUIT UN ROUET D'UNE POMPE A EAUX USEES

Station d'épuration, Etats-Unis

Un rouet d'une pompe traitant de l'eau brute

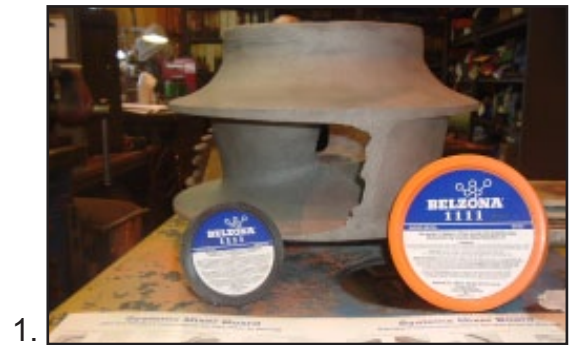
Le rouet était gravement érodée et endommagé dû aux gravillons et solides qui traversaient la pompe.

1. Rouet endommagé après avoir été étuvé et sablé.
2. Le rouet avec les grillages en métal en place pour soutenir le Belzona et aider à restaurer les côtes.
3. Côtes restaurées avec Belzona 1111
4. Rouet reconstruit en cours d'équilibrage
