BELZONA® PROTEGE UN TAMBOUR DE DESHYDRATATION CONTRE LA CORROSION

Usine de traitement des eaux, Royaume-Uni

Tambour de déshydratation

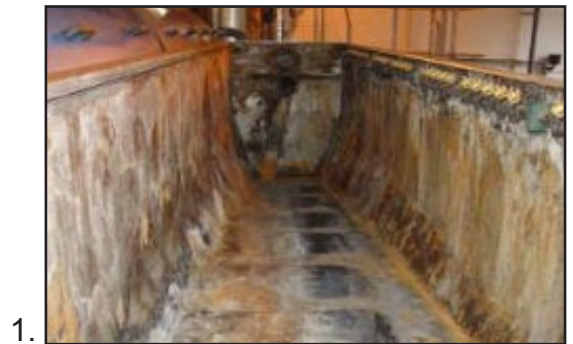
Le tambour de déshydratation mécanique était corrodé suite au contact avec les sulfates et chlorures présents dans le traitement des boues des eaux usées.

1. Condition d'origine corrodée
2. Surface sablée et prête à la réparation et revêtement
3. Première couche de Belzona 5811 terminée
4. Application terminée
