BELZONA® 2141 PROTEGE LES PROPULSEURS D'ETRAVE D'UN FERRY A GRANDE VITESSE

Propulseurs d'étrave d'un ferry à grande vitesse pouvant transporter 900 passagers et atteignant 38 nœuds.

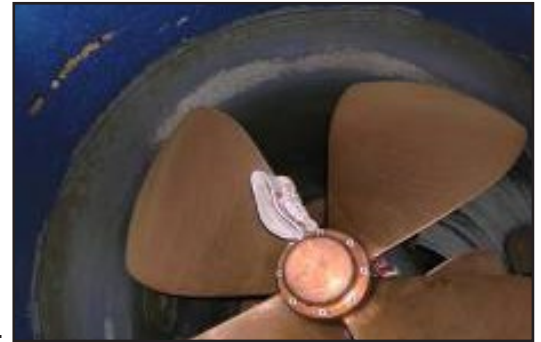
Des problèmes de cavitation sont présents dans les tunnels de propulseurs d'étrave bâbord et tribord. Des réparations annuelles ont été réalisées avec des revêtements de fibres de verre ou encore Belzona 1341. Cependant, une détérioration du métal était encore présente dans le tunnel.

1. Dommages localisés sur Belzona 1341 (bâbord)
2. Dommages étendus sur le revêtement fibre de verre (tribord)
3. Belzona 2141 (bâbord)
4. Inspection après 5 ans en service

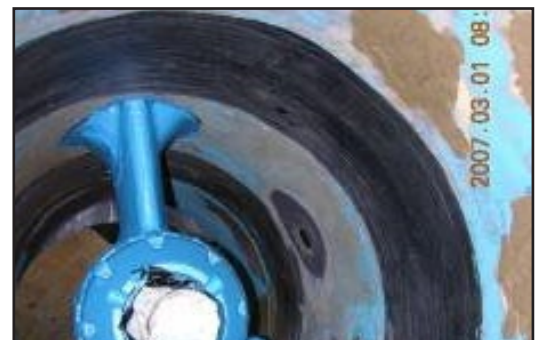
4.

Les inspections annuelles, et dernièrement en 2007, ont prouvé que Belzona 2141 protège efficacement des dommages causés par la cavitation. Ceci réduit la présence du navire à quai à intervalle biennuel, en lieu et place d'une maintenance annuelle. Le client envisage désormais de revêtir avec Belzona l'autre zone non protégée.
