RENOVATION D'UN ROUET EN BRONZE AVEC BELZONA

Centrale électrique, Etats-Unis

Rouet de pompe à eau de refroidissement

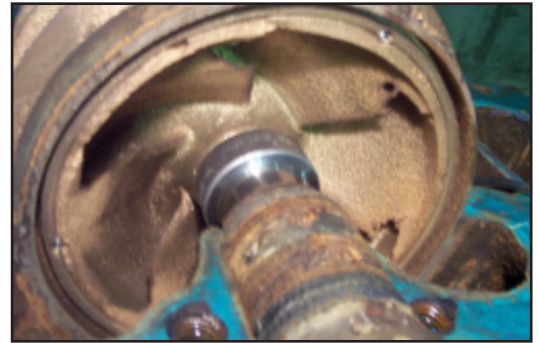
Le rouet de pompe, l'un des quatre, fonctionnant normalement 24 heures sur 24, 7 jours sur 7, a érodé au point qu'un remplacement était considéré.

1. Première inspection présentant un dommage d'érosion important
2. Mise en place du maillage et déroulement de la reconstruction
3. Disquage du contour
4. Rouet reconstruit et prêt au fonctionnement
