BELZONA® RESTAURE UNE POMPE D'EAU DE RIVIERE

Une pompe de récupération d'eau de rivière pour une station de traitement de l'eau

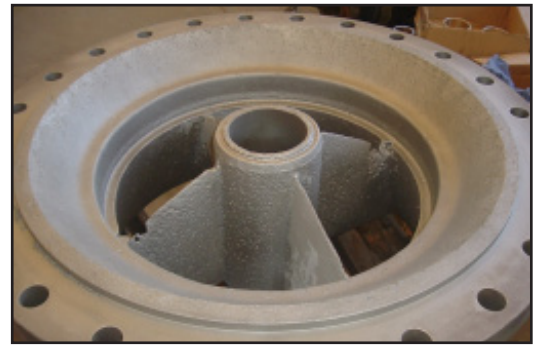
Erosion/Corrosion causé par les flux de sable et de solides de la rivière

1. Zone détériorée sur la pompe
2. Réparations en cours avec Belzona® 1111
3. Reconstruction terminée avec Belzona® 1111
4. Application terminée après l'application du Belzona® 1321
