# Cas Pratique *en Action*

## BELZONA RESOUT LES PROBLEMES D'ATTAQUE ACIDE

Usine chimique, Royaume Uni

Regard à l'écoulement de produits chimiques

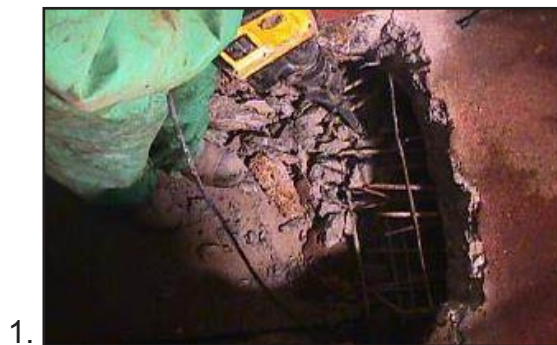
L'acide chlorhydrique étant entraîné par une voie d'eau dans le regard, le béton a été totalement détruit par l'acide.

Lors du retrait de la caisse de protection d'origine, des dégâts importants sont découverts dans le béton, laissant seulement apparaître les fers à béton. Muni de pistolets à air chaud, les manques sont rebouchés puis le regard est protégé en insérant et collant un caisson métallique revêtu contre les attaques acides. Ces travaux ont été menés en respectant le délai fixé de 3 jours. L'application a été inspectée en 2007 et le regard est toujours intact. Le problème est totalement résolu.

1. Etendue des dégâts
2. Belzona recharge les manques
3. Regard reconstruit
4. Regard protégé
