BELZONA® REPARE UNE POMPE D'EAU DE REFROIDISSEMENT

Centrale électrique, Etats-Unis

Cloches d'aspiration de deux pompes d'eau de refroidissement

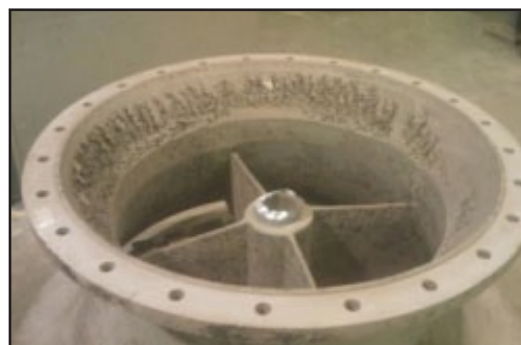
Sérieuse perte de métal causée par un phénomène d'érosion, accompagnée par la création de cavités au travers du substrat. Une perte de l'efficacité et un arrêt imprévu ont forcé le client à considérer un remplacement des parties affectées.

1. Erosion clairement évidente
2. Application du Belzona 1311 sur les surfaces internes
3. Application du Belzona 1321 sur les surfaces internes
4. Application du Belzona 5811 sur les surfaces externes

Les cloches furent sablées pour obtenir un métal a demi blanc et les procédures Belzona CEP-3, CEP-4 et CEP-5 ont été suivies. Belzona 1311 fut ensuite appliqué afin de restaurer les dimensions d'origine du métal. Les parois internes furent recouvertes de Belzona 1321, et les parois externes de Belzona 5811.
