BELZONA PROTEGE UNE CUVE DE DECANTATION

Laiterie, Etats Unis

Mars 2006

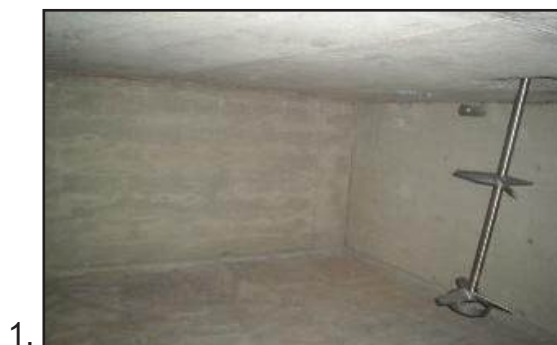
1. Cuve non protégée
2. La surface est préparée et les manques sont réparés à l'aide de Belzona 4111
3. Application de la première couche de Belzona 5811
4. Application des deux couches de Belzona 5811 terminée
