DES REPARATIONS SIMPLES EN HAUTEUR AVEC BELZONA® 4141

Colonnes en béton pour le support de câbles de distribution d'électricité dans une sous-station.

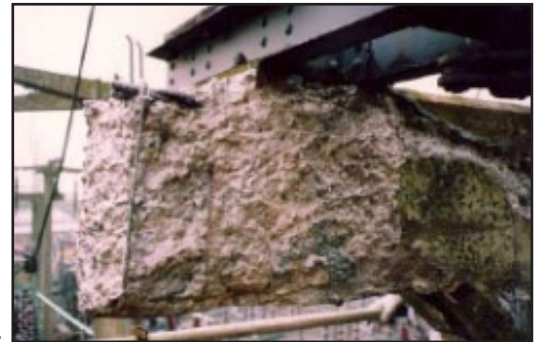
Importantes cassures accélérées par l'atmosphère acide générée par les industries locales.

1. Vue de près du béton cassé
2. Travail effectué à partir d'une simple plate-forme d'échafaudage. Les colonnes verticales sont en train d'être reconstruites.
3. Vue de près de la poutre reconstruite avant l'application du Belzona 5151.
