BELZONA® PROTEGE UN ARBRE MELANGEUR DE BETTERAVE

Sucrierie, Suisse

2010

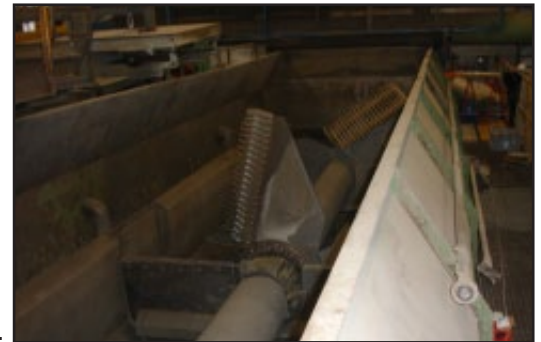
Des particules de terre se détachant et des petits morceaux de pierres ont été libérés lors du traitement de la betterave, causant alors l'abrasion de l'arbre.

1. Arbre après retrait des demi-corps et des bras mélangeurs
2. Application de Belzona 1121
3. Application de Belzona 1811
4. Arbre terminé avec les arbres mélangeurs remis en place
