BELZONA® REDUIT LES COÛTS DE RENOVATION DES JOINTS D'EXPANSION

Piscine, Canada

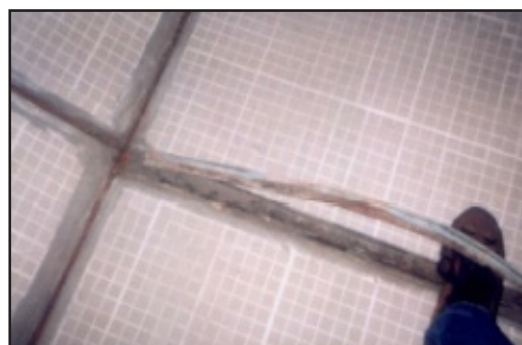
Le matériau du joint d'expansion d'origine était défectueux et ne fournissait donc aucune étanchéité aux dalles en béton entourant la piscine.

La détérioration des joints d'expansion constituait un problème permanent. L'établissement consacrait un budget annuel pour le remplacement du matériau des joints d'expansion, mais les réparations répétitives et les travaux de rénovation épuisaient le budget d'entretien.

1. Vue générale des joints d'expansion détériorés
2. Application en cours
3. Vue de la section des joints d'expansion terminée
