REPARATION D'UNE FISSURE D'UN ROULEAU DE PRESSE AVEC BELZONA

Papeterie, Egypte

Rouleau de presse

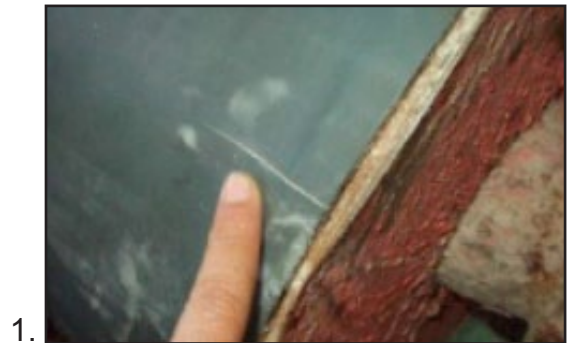
Fissure d'un couvercle en caoutchouc dur d'un rouleau de presse. La fissure s'agrandissait au cours du temps.

1. Fissure du couvercle en caoutchouc.
2. Retrait de la couche fissurée.
3. Belzona 1111 appliqué sur le rouleau.
4. Réparation terminée

L'application a été réalisée selon la procédure Belzona SHM-9. La couche fissurée a été retirée, ensuite Belzona 1111 a été appliqué et la couche fut finalement usinée à sa cote d'origine.
