Cas Pratique *en Action*

BELZONA® REPARÉ UNE LARGE PERFORATION D'UN RESERVOIR

Centrale électrique à charbon, Etats-Unis

Grand réservoir utilisé pour le stockage d'eau de rivière pour l'alimentation des chaudières.

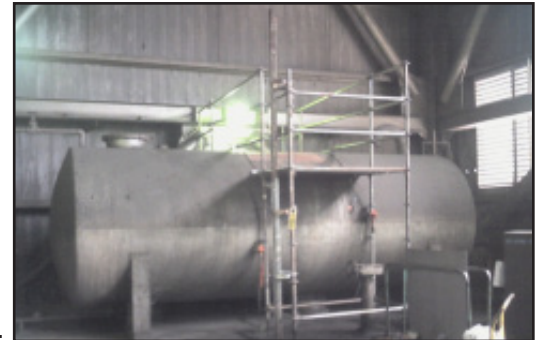
Le haut du réservoir a souffert d'une perforation à la suite d'années de corrosion

1. Vue générale du réservoir
2. Préparation de la surface en cours
3. Plaque en position et collée en place
4. Réparation terminée
