PREUVE DE LONGEVITE DANS LA REPARATION D'UNE UNITE DE DESULFURATION

Centrale à charbon, Cumberland City, Tennessee, Etats-Unis

Scrubber de désulfuration de gaz de combustion, opérant à 93°C (200°F) et comprenant 5 niveaux de jets, composés de 6 tuyaux de boue de chaux chacun.

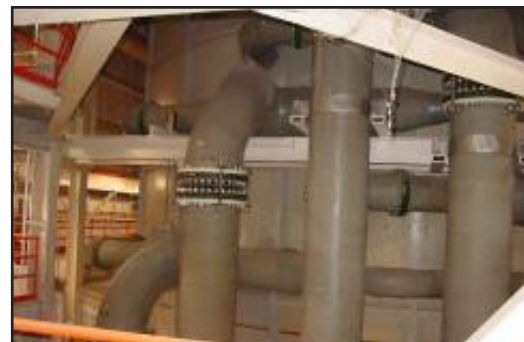
1. Vue de l'extérieur du scrubber de désulfuration, au niveau des jets.
2. Tuyau en PRV sévèrement endommagé à cause de la boue de chaux.
3. Application Belzona terminée sur l'un des 6 tuyaux collecteurs de boue de chaux.
4. La réparation Belzona, après 17 mois en service.

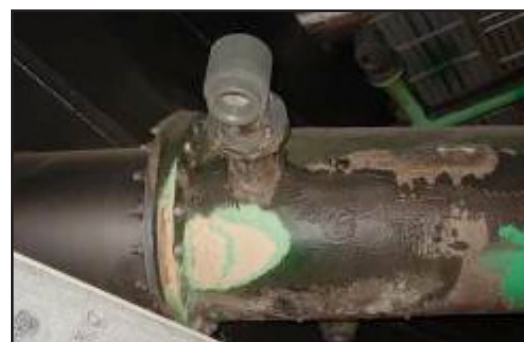
2.

De la boue de chaux provenant des 4 niveaux de jets situés au niveau supérieur avaient entraîné une défaillance du revêtement polyuré existant, exposant ainsi la canalisation de désulfuration de gaz de combustion, relativement souple, aux forces érosives de cette boue. En cas de perforation de la canalisation, des déversements réduiraient la performance du scrubber, engendrant ainsi des coûts de fonctionnement plus élevés.
