BELZONA® RE-ASSEMBLE UN PALIER D'ATTELAGE

Usine manufacturière de calcaire, Troy, Missouri, Etats-Unis

Palier (supérieur centre) d'un camion articulé Volvo

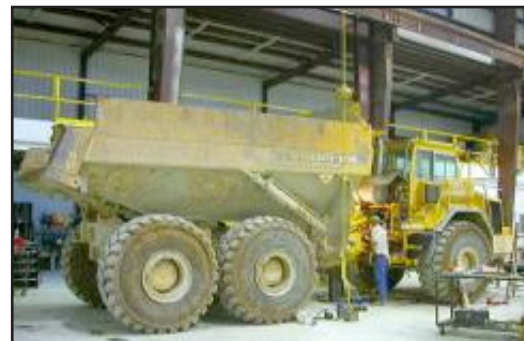
1. Vue du véhicule 40t. articulé.
2. Vue de l'attelage.
3. Palier supérieur revêtu de Belzona 1111.
4. Les deux paliers assemblés, prêt à être attelés à la remorque.

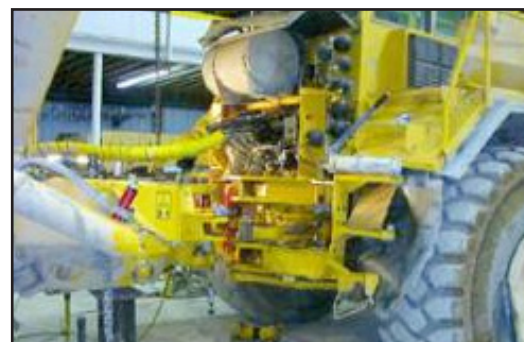
2.

Le camion devait être remis en service dans les 12 heures, et le palier cassé avait endommagé le dispositif d'attelage.
