## **BELZONA® REPARÉ LE CONDUIT D'ÉCHAPPEMENT D'UN TOIT**

Fabriqueur d'aliments pour animaux, Missouri, États-Unis

Conduit d'échappement situé sur un toit.

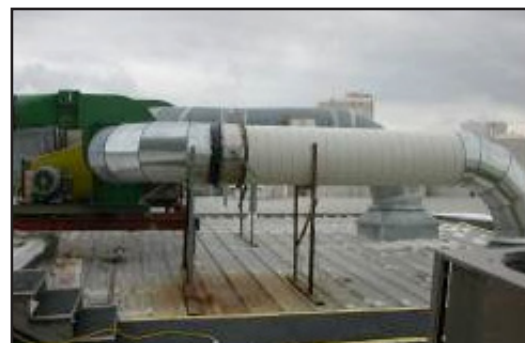
Des fuites au niveau des joints de ce conduit causaient l'échappement de gaz nauséabonds, ce qui faisait l'objet de plaintes de la part des habitants du voisinage.

1. Vue du joint du conduit.
2. Vue rapprochée du premier joint réparé.
3. Second joint réparé.
