## **BELZONA® S'ATTAQUE AU BASSIN EN BETON D'UNE TOUR DE REFROIDISSEMENT**

Centrale nucléaire, Nord-Est des Etats-Unis

Bassin en béton d'une tour de refroidissement

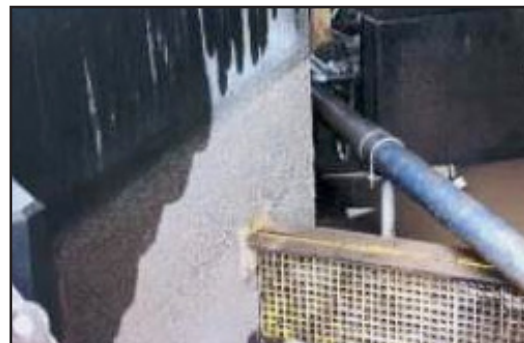
De l'acide sulfurique est injecté dans l'eau de refroidissement afin d'arrêter la corrosion microbologique. Ceci cause des dommages sévères au béton du fait de l'attaque chimique, ainsi qu'une érosion de 7 à 10 cm de profondeur.

1. Vue de la zone endommagée.
2. Vue rapprochée de l'érosion sévère, l'application du produit est sur le point de commencer.
3. L'application est terminée, le bassin est de nouveau en service.

L'application a été réalisée selon la procédure Belzona TCC-9.
