## BELZONA® PROTEGE DES UNITES DE PROPULSION SUR UN TRANSBORDEUR

Transbordeur, Ontario, Canada

Tuyère d'une unité de commande, érodée par cavitation.

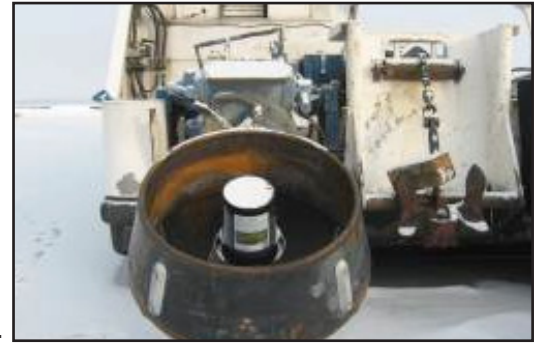
1. Vue de l'unité de propulsion.
2. La tuyère de l'unité de propulsion, montrant des dommages de corrosion et d'érosion par cavitation.
3. Surface interne sablée, et les dommages d'érosion recouverts par le biais de Belzona 1311.
4. Application terminée de Belzona 2141.

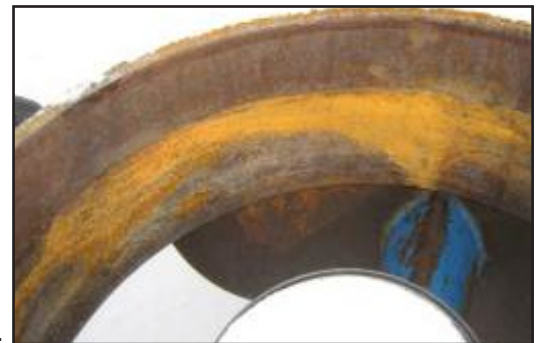
2.

L'érosion avait usé et percé la tuyère. On écarta la possibilité de recourir à la soudure, dû au coût et aux risques de distorsion.
