## BELZONA® REND ETANCHE DES JOINTS DE DILATATION DANS UN HOPITAL

Hôpital, Missouri, Etats-Unis

Joint de dilatation d'un couloir, nécessitant une réparation.

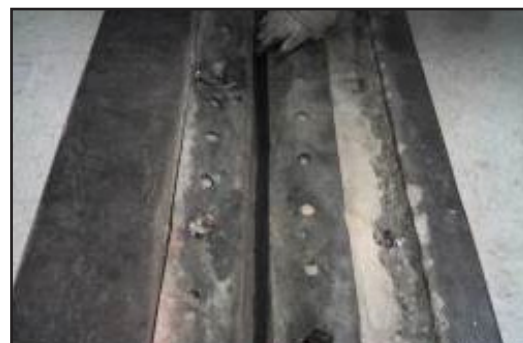
Certains des joints de dilatation de cet hôpital créaient des risques de chutes.

1. Vue rapprochée des joints, dont le seuil de porte a été retiré.
2. Application de Belzona 4111.
3. Application de Belzona 2221.
4. Application terminée.
