BELZONA® MOULE LES FACES D'ÉTANCHEITE D'UN MOTEUR PRINCIPAL ET DES PASSAGES D'EAU DE REFROIDISSEMENT CORRODES

Bloc-moteur d'un moteur principal.

Corrosion au niveau de la face d'étanchéité supérieure du bloc-moteur.

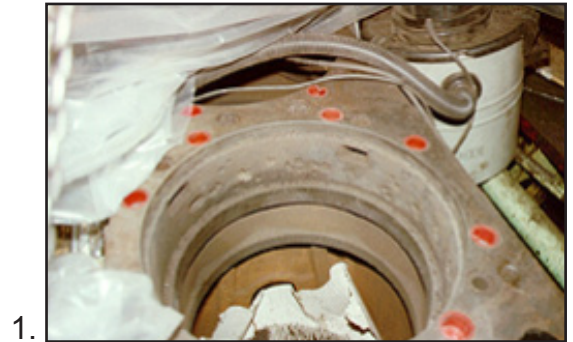
1. Après sablage, l'étendue de la corrosion est clairement évidente.
2. Face inférieure moulée.
3. Cylindre reconstruit et en attente

L'application a été réalisée selon la Procédure Belzona ENC-4. Des moules ont été utilisés pour reconstruire les deux faces d'étanchéité de chaque cylindre.
