BELZONA® PROTEGE UN SEPARATEUR DE TORCHE A BASSE PRESSION

Séparateur de torche à basse pression, conçu pour des températures de -46°C/+99°C et une pression de 5 bar.

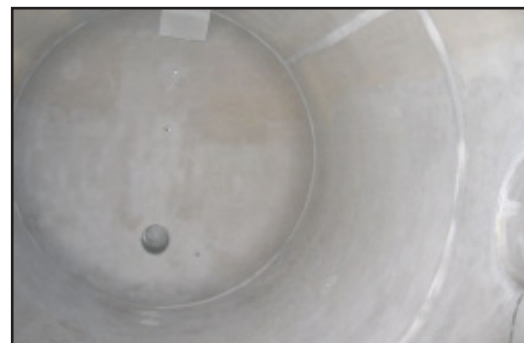
1. Une préparation par sablage et l'application d'une pré-touche ont été effectuées.
2. L'application a été réalisée par pulvérisation et les réparations effectuées.
3. Inspection après 12 mois en service.
4. Le séparateur de torche en service.

L'application a été réalisée selon une version modifiée de la procédure Belzona TCC-5.
