BELZONA® REPARE UN CARTER DE MOTEUR DIESEL

Moteur diesel Yanmar du générateur électrique d'un bateau.

Carter de moteur endommagé et fuites d'eau de refroidissement provenant de la chemise d'eau.

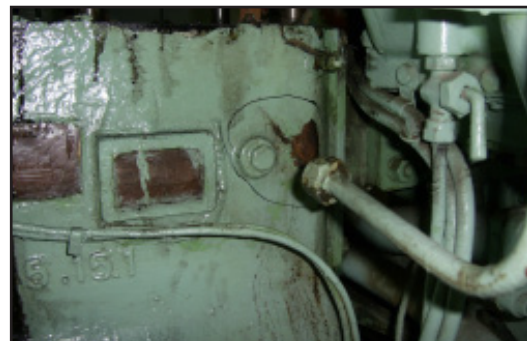
1. Vue du carter fissuré.
2. Fissure comblée et pièces de renforcement en métal fixées.
3. Application de Belzona 1111 et de Belzona 9341 (Reinforcement Tape) en cours.
4. Application terminée.

Une méthode de réparation conventionnelle par soudure avait été utilisée précédemment, sans aucun succès. Les soudures cédèrent du fait des contraintes induites et de la condition fragile du carter de moteur. Toutes les sociétés de réparations conventionnelles refusèrent d'y apporter une solution. Après application de la solution Belzona et tests de fonctionnement du moteur, le client se déclara pleinement satisfait du résultat. La solution Belzona s'est avérée rentable et rapide, épargnant au client les frais associés au remplacement de l'équipement.
