BELZONA® 5851 PERMET D'ÉVITER L'ARRÊT DE LA PRODUCTION

Un Derrick, Mer du Nord, Royaume-Uni

Altération de la peinture d'origine sur des lignes Duplex à haute température.

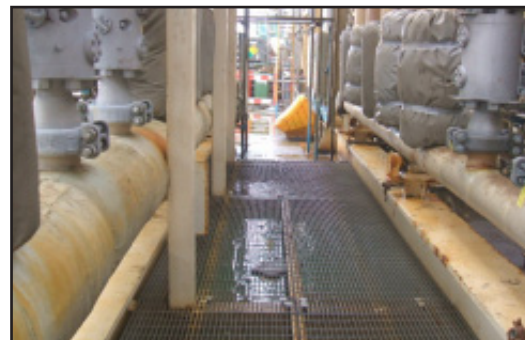
L'écaillage de la peinture d'origine a montré un risque de corrosion sous contrainte, sur la canalisation, à chaque fois que le système de protection d'incendie deluge était testé.

1. Collecteur montrant la peinture écaillée en question
2. Belzona 5851 appliqué à la canalisation en question
3. Belzona 5851 appliqué à la canalisation en question
4. Belzona 5851 appliqué au collecteur

L'application a été réalisée selon la procédure Belzona VPF-2. La canalisation a été hydro-sablée afin d'enlever la peinture en mauvais état, et les sels provenant du substrat.
