## RENOVATION CLASSIQUE D'UNE POMPE AVEC BELZONA®

Fabricant de cuivre en Belgique

Corps de pompe

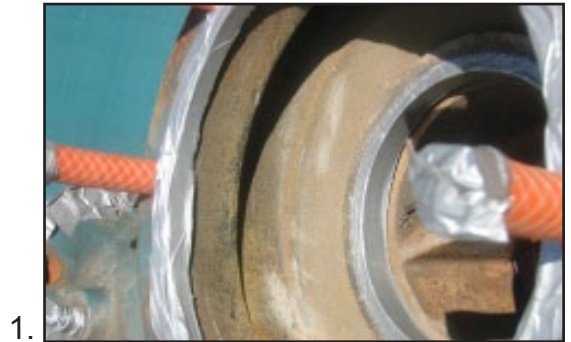
L'érosion/corrosion provenant du débit constant de l'eau à l'intérieur de la pompe a provoqué de l'érosion sur des composants critiques du corps de pompe.

1. Reconstruction de la volute en cours.
2. Vue différente de la volute.
3. Application terminée.

Belzona 1111 (Super Metal)

Belzona 1321 (Ceramic S-Metal)

L'application a été réalisée selon les procédures Belzona CEP-2 et CEP-5.
