BELZONA® REMEDIE A DES RISQUES DE CHUTES DANS UNE CIDRERIE

Producteur de Cidre, Royaume-Uni

Réparations au sol

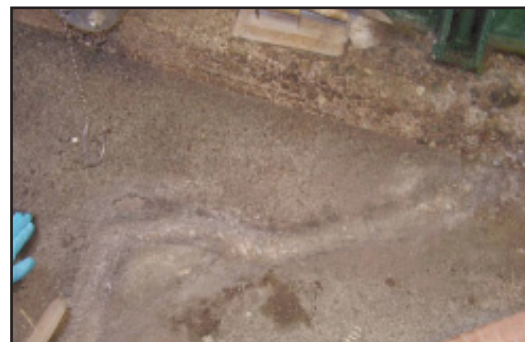
Il existe des trous d'homme au niveau de la base du réservoir tenant en place grâce à des boulons et sécurisés à l'aide un joint situé à la base du couvercle. Cependant, ces zones sont sujettes aux fuites, le jus du cidre agressif s'écoulant et rongant le joint, attaquant alors le sol en béton au niveau de la base du réservoir, comme vous pouvez le constater sur les photographies. Enfin, ceci aura alors provoqué la création d'un creux constituant un réel risque de chute.

1. Rainures au sol
2. Application manuelle de Belzona 4131
3. Ragraillage manuel des interstices
4. Ancien et nouveau sol.

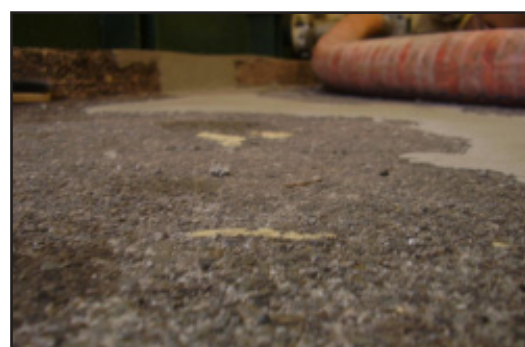
4.

Après une première inspection un mois plus tard, la zone environnante se décolorait et s'effritait mais les zones rénovées résistaient très bien aux expositions au cidre brut. Par conséquent, le client désire maintenant revêtir la zone entière une fois le succès de l'application éprouvé, de même que les huit autres sites.
