REPARATION BELZONA® D'UN TUYAU DE TRANSFERT DE PETROLE BRUT

Tuyau de transfert de pétrole brut.

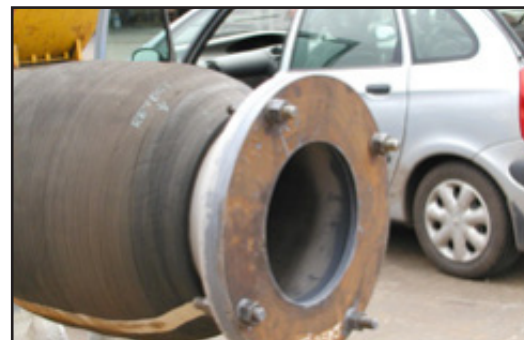
L'étanchéité de la face de bride du tuyau de transfert a été endommagée .

1. Ancien tuyau serré en place
2. La fin du résultat montre une face reproduite d'étanchéité type gramophone.
3. Le tuyau a ensuite subi un test de pression à 18 bars selon les Directives Internationales (OCIMF 1991) et Dunlop Oil & Marine.

La galvanisation n'était plus active et une nouvelle étanchéité a été formée en utilisant le Belzona 1321. Des bouchons en caoutchouc ont été insérés pour empêcher au matériau de s'infiltrer dans les trous des boulons. Des cales ont été insérées pour s'assurer qu'une épaisseur adéquate de Belzona 1321 soit formée sur la face de bride.
