## BELZONA® PROTEGE UN FILTRE D'ÉCHANGEURS D'IONS

Centrale nucléaire à Moscou en Russie

Revêtement intérieur d'un filtre d'échangeurs d'ions utilisé pour la production d'eau de chaudière.

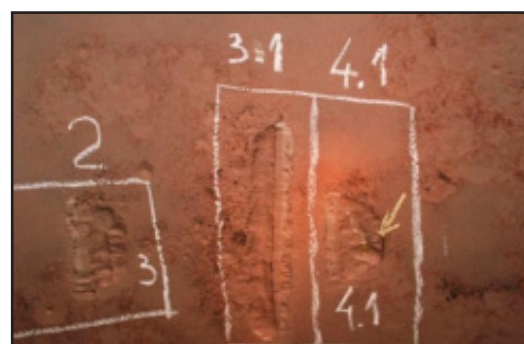
Il y avait des cloques, des perforations et des couches de sels sous le revêtement polymère d'origine après plus de 50 ans de service. Quand le revêtement a été enlevé, plusieurs points de corrosion ont été détectés sur le substrat.

1. Intérieur du filtre
2. Zones endommagées dans le filtre
3. Pulvérisation du Belzona 5811
4. Application terminée

L'application a été réalisée selon la procédure Belzona TCC-5. De profondes perforations ont été soudées. Des petites zones de corrosion ont été reconstruites avec Belzona 1111. Le revêtement a été réalisé par un système airless à tresses chauffantes.
