## **BELZONA® REPARE ET PROTEGE UN BAC DE RETENTION D'ACIDE SULFURIQUE**

Centrale électrique, Royaume-Uni

Zone de rétention pour deux réservoirs d'acides dans une section de traitement de l'eau. Le réservoir postérieur contient de l'acide sulfurique à 98% qui se déverse dans un bac situé en dessous dilué à 10% de teneur et qui est utilisé dans le process du traitement de l'eau.

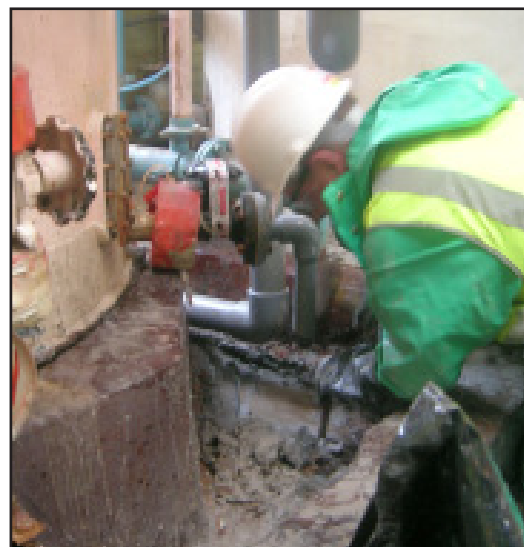
Une défaillance dans le système a engendré un déversement d'acide sulfurique à 98% non anticipé, suivi par une quantité d'eau distillée. La réaction exothermique a été tellement rapide qu'elle a décapé le revêtement d'origine du substrat en béton sur toute la zone de rétention.

1. Pieds du bac endommagés
2. Reconstruction avec Belzona 4111
3. Reconstruction terminée
4. Pieds du bac protégés avec Belzona 4311
