## BELZONA® SAUVE UN ECHANGEUR THERMIQUE VITAL

Usine de transformation du soja, Kansas, Etats-Unis

Juin 2007

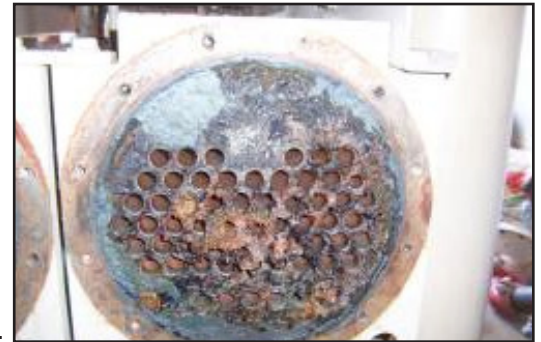
De la corrosion bi-métallique détériorait la surface des plaques tubulaires. Si le problème avait été laissé tel quel, l'échangeur thermique aurait fini par encourir des dommages sévères dus à des fuites internes.

1. Condition originale d'une plaque tubulaire, démontrant l'étendue de l'oxydation.
2. Les dommages engendrés par la corrosion bi-métallique sont révélés après un nettoyage par sablage. A remarquer: la présence de chancres entre les tubes et la plaque tubulaire.
3. Plaques tubulaires ; la surface a été poncée afin de réaliser une surface parfaitement adhérente.
4. Boîtes à eau protégées.

L'application a été réalisée selon les procédures Belzona HEX-1, -2 et -3. Belzona 1311 a été utilisé pour remplacer le métal manquant. Deux couches de Belzona 1321 offrent aux surfaces une barrière anti-corrosion. Une pierre de ponçage à grain fin a été utilisée afin de lisser les surfaces, permettant l'utilisation de joints toriques Trane.
