BELZONA® RECONSTRUIT ET PROTEGE DES TUYERES DE KORT

Tuyères de Kort d'un remorqueur.

Erosion sévère des tuyères de Kort.

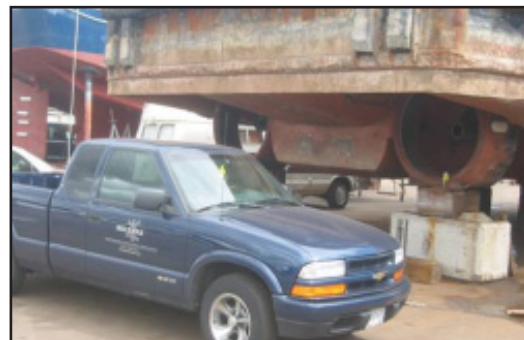
1. Vue du remorqueur en cale sèche.
2. Vue de l'une des tuyères sablées.
3. Application d'une première couche de Belzona 1341; application en cours de Belzona 1311 pour combler les vides et les chancres.
4. Application d'une seconde couche de Belzona 1341.
