## BELZONA® SOUTIEN LE PALIER DE GOUVERNAIL D'UN NAVIRE DE LA MARINE AMERICAINE

Logement de palier de gouvernail.

Corrosion par fretting sur ce logement de palier.

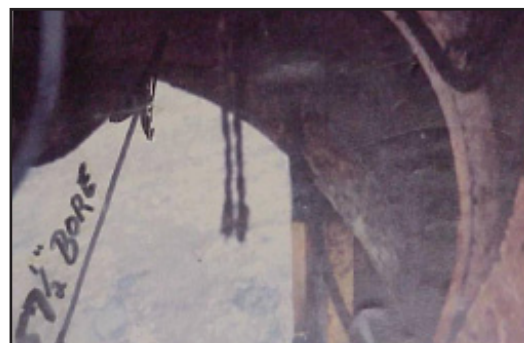
1. L'USS Detroit.
2. Le logement de palier, d'un diamètre de 1m75.
3. Le logement usiné de nouveau.

L'application a été réalisée selon la procédure Belzona MPT-6.

La mèche de gouvernail, au sein de ce palier d'un diamètre de 1m75, pesait 62 tonnes; le déplacement de ce navire rapide d'assistance, de 26 nœuds, était de 58300 tonnes. La réparation s'avéra en parfaite condition lors d'une inspection effectuée 17 ans plus tard (ce navire est aujourd'hui démantelé). En 1985, un navire identique fit l'objet d'une réparation similaire.
