BELZONA® ETANCHE DES FUITES D'UNE TOUR DE REFROIDISSEMENT

Hôpital à Minneapolis dans l'état du Minnesota aux Etats-Unis

Tours de refroidissement d'un hôpital

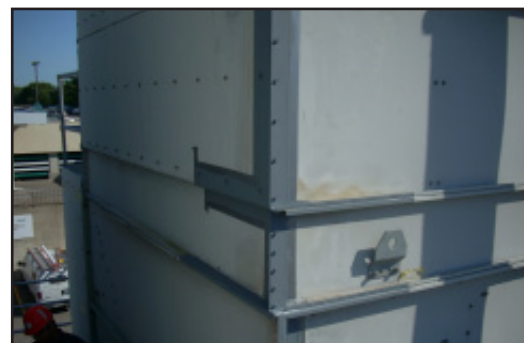
1. Belzona 3921 appliqué sur les surfaces préparées
2. Application d'une bande de pontage
3. Application de la bande de renforcement Belzona 9311
4. Application terminée avec Belzona 3111

L'application Belzona a été réalisée selon la procédure Belzona RPA-1. Un système complet de renforcement Belzona 3111 a été utilisé en utilisant le conditionneur Belzona 3921
