## BELZONA® PROTEGE UN FILTRE D'EAU DE MER

Système de filtrage d'eau de mer sur une plateforme de production pétrolière offshore.

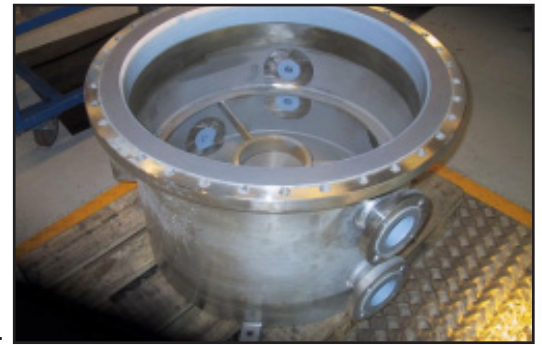
1. Corps principal du filtre.
2. Vue verticale, montrant les faces de brides protégées.
3. Piquage de refoulement revêtu.
4. Piquages de petits diamètres revêtus individuellement.
