NOUVELLES CUVES REVETUES AVEC BELZONA**Localisation du client**

Usine chimique à Basel Ferrara en Italie

De nouvelles cuves (90m² chacune) nécessitaient un revêtement afin de résister aux médias corrosifs.

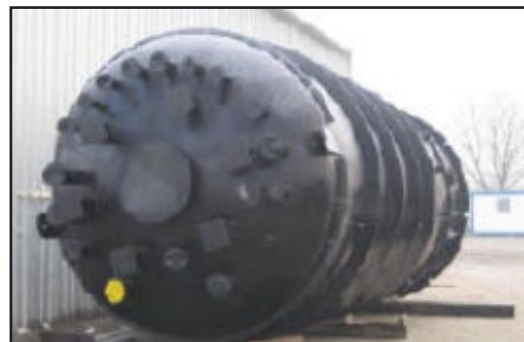
1. Vue extérieure de l'une des cuves
2. Application en cours
3. Application à mi-chemin
4. Application terminée
