## BELZONA PROTEGE LES PIEDS DE BAC DE BUTANE

Société Pétrolière Internationale, Australie

Bacs calorifuges contenant du butane à -6C.

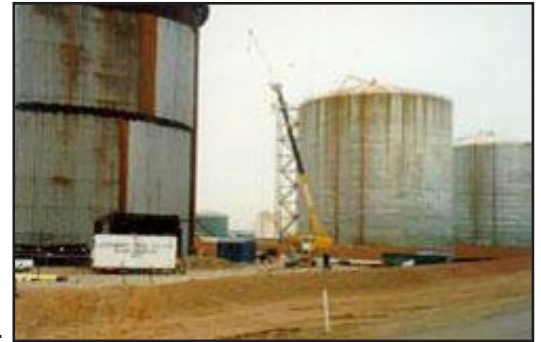
1. Vue générale des bacs
2. Préparation du bac et de la base. Le bac est soulevé afin de mettre en place les poutres de support
3. Application en cours
4. Application terminée

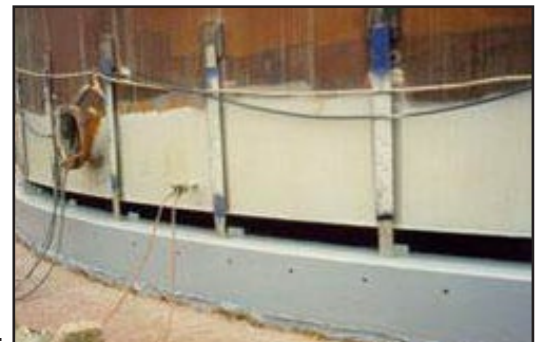
2.

Corrosion de la base du bac. Par la même occasion, les poutres de support ont été remplacées.
