PROTECTION BELZONA® DANS UNE CENTRALE ELECTRIQUE

Centrale électrique, Etats-Unis

Un toit pliant recouvrant des bandes transporteuses, dans une zone entre le dépôt de charbon et la chaudière.

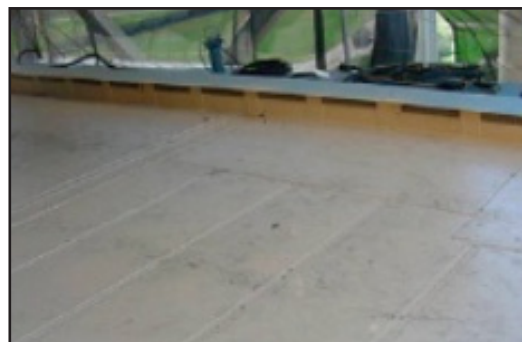
De l'eau passait à travers les joints du toit pliant, humidifiant le charbon et réduisant son rendement énergétique. La zone de travail est constamment maculée par le charbon émiété des bandes transporteuses.

1. Toit au-dessus de la zone de cascade avant l'application.
2. Les zones de jointures sont démarquées.
3. Première couche de Belzona 3111 appliquée.
4. Toit terminé (il a été peint après l'application du Belzona).
